EKO-MORFOLOGICKÉ HODNOCENÍ VODNÍHO TOKU SEDLINKA

diplomová práce

Ostrava 2015

ECO-MORPHOLOGICAL ASSESSMENT OF THE SEDLINKA WATERCOURSE

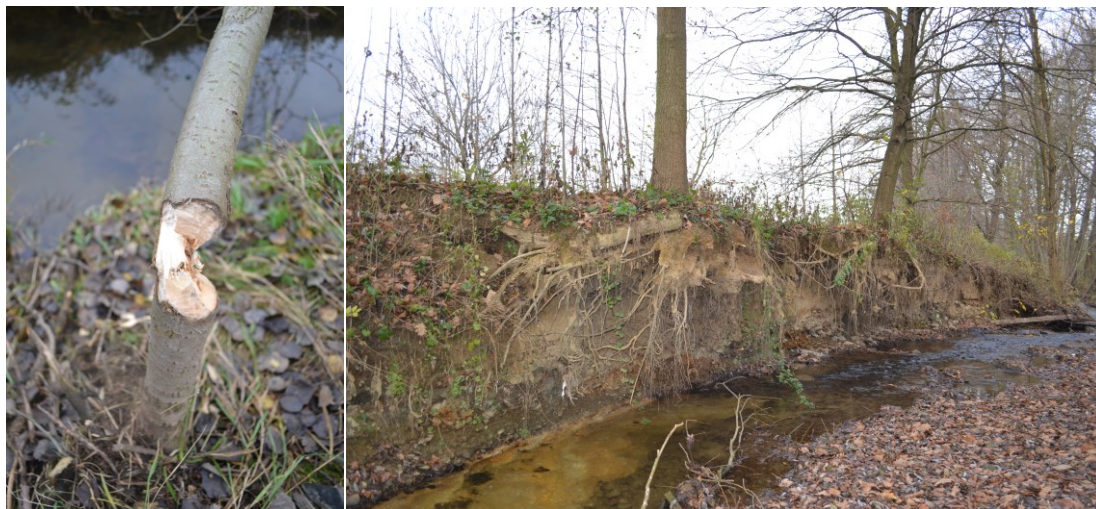
kilometru dál rovněž v březích podél řeky Sedlinky. Ledňáček říční se dle zákonné ochrany řadí mezi silně ohrožené druhy (biomonitoring [online], 2015).

Obrázek 3 – Okus bobra evropského vlevo a břehová nátrž s hnízdními norami ledňáčka říčního (Králová, 2014)

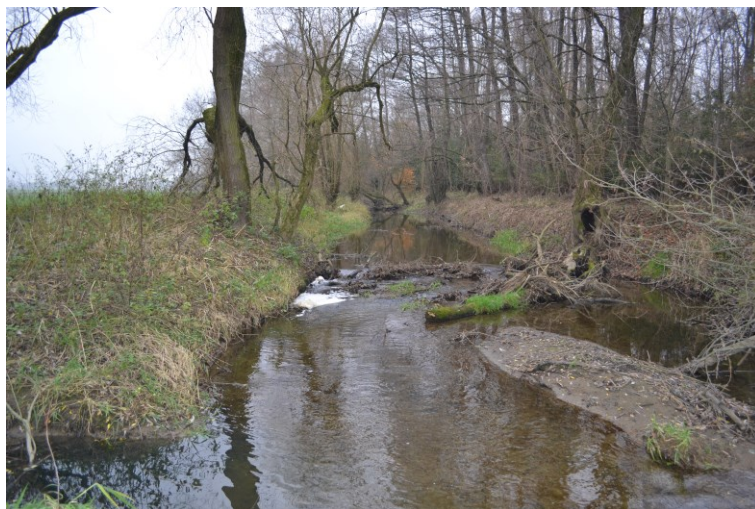
Obrázek 5 – Úsek SED_001 (Králová, 2014)

Převládajícím typem trasy toku je v tomto úseku zvolen typ zákruty. Tvar údolí je klasifikován jako neckovitý, bez známek antropogenního zásahu. Podélná průchodnost koryta nebyla nijak ovlivněna, tudíž se jednalo o úsek bez překážek. Z hlediska zahloubení koryta v podélném profilu se zde vyskytují 2 typy zahloubení: 1-2 m a 2-4 m. Variabilita hloubek je stanovena jako střední a přirozeně nízká, kdy převládala přirozeně nízká. Dno je tvořeno písčítým a bahnitým substrátem. Střední výskyt je klasifikován u možnosti výskytu mrtvého dřeva a kompaktního shluku větví. Z dnových struktur se na tomto úseku vyskytují pouze lavice a to z 10%. Z hlediska využití údolní nivy, je pravá strana vodního toku Sedlinka tvořena převážně zemědělskou plochou, kdežto levá strana je klasifikována jako les s vodní plochou (řeka Opava). V době mapování zde byl nalezen také invazní druh křídlatky (*Reynoutria*) v početnosti pár kusů.

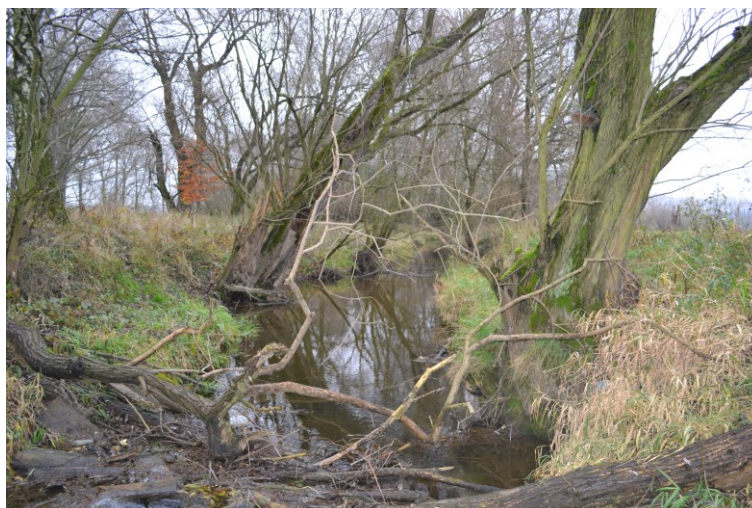
Obrázek 6 – Úsek SED_002 (Králová, 2014)

Trasa toku je u tohoto úseku klasifikována jako přímý úsek. Podélná průchodnost je bez překážek. Tvar údolí je stanoven jako plochý, bez známek antropogenního napřímení. Z hlediska zahloubení koryta převládala kategorie 2, tedy zahloubení 1-2 m. Variabilita hloubek je převážně přirozeně nízká. Dno je tvořeno pískem a bahnem. Často se na tomto úseku vyskytuje mrtvé dřevo, střední výskyt je u kompaktních shluků větví v korytě. Údolní niva byla na obou stranách tvořena zemědělskou plochou. Z hlediska břehové vegetace převažovala na pravém břehu liniová vegetace a levý břeh je tvořen přerušovanými pásy vegetace.

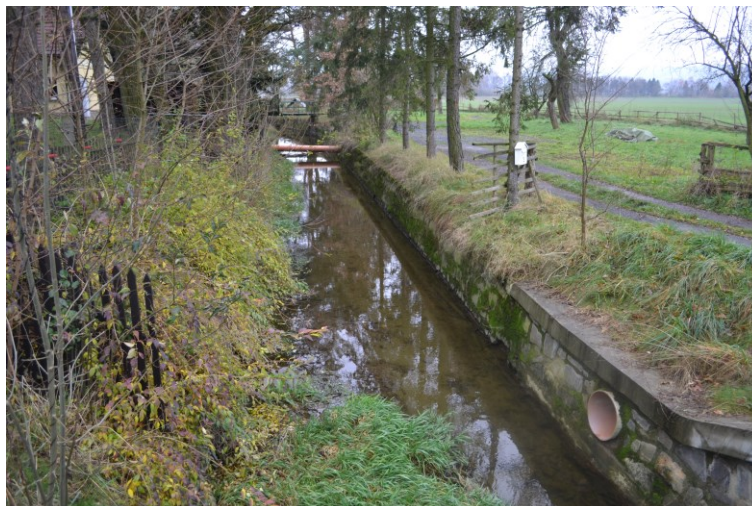
Obrázek 7 – Úsek SED_003 (Králová, 2014)

Třetí úsek je dle tvaru údolí neckovitého charakteru. Trasa toku je stanovena jako přímý úsek. Břehy koryta jsou zpevněny kamennou dlažbou i betonem. Vyskytuje se zde jeden propustek ústící do řeky Sedlinky. Variabilita hloubek je stanovena jako nízká z důvodu úprav koryta. Příbřežní zóna je na levém břehu tvořena zatroušenou zástavbou a na pravé straně zemědělskou plochou. Mrtvé dřevo se zde nevyskytuje, ale je zde ojedinělý výskyt kompaktního shluku větví. Jedná se tedy o úsek antropogenně ovlivněný z důvodu výskytu Doškova mlýna.

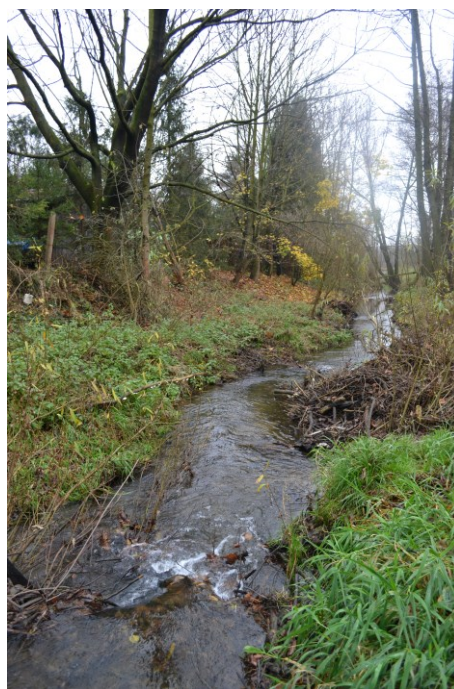
Obrázek 8 – Úsek SED_004 (Králová, 2014)

Tento úsek je charakteristický neckovitým typem údolí, s převládající trasou toku klasifikovanou jako přímý úsek. Znamky antropogenního zásahu zde nejsou zaznamenány. Zhloubení koryta v podélném profilu je stanoveno v rozmezí 1-2 m jako střední, tedy v rozmezí 25-75%. Variabilita průtoků v příčném profilu je zvolena jako přirozeně nízká. Charakter proudění je zvolen jako klouzavý proud. Využití příbřežní zóny je na pravém břehu klasifikováno jako zemědělská plocha, levý břeh je z hlediska využití charakterizován převážně jako les. Do tohoto úseku ústí jeden bezejmenný levostranný přítok.

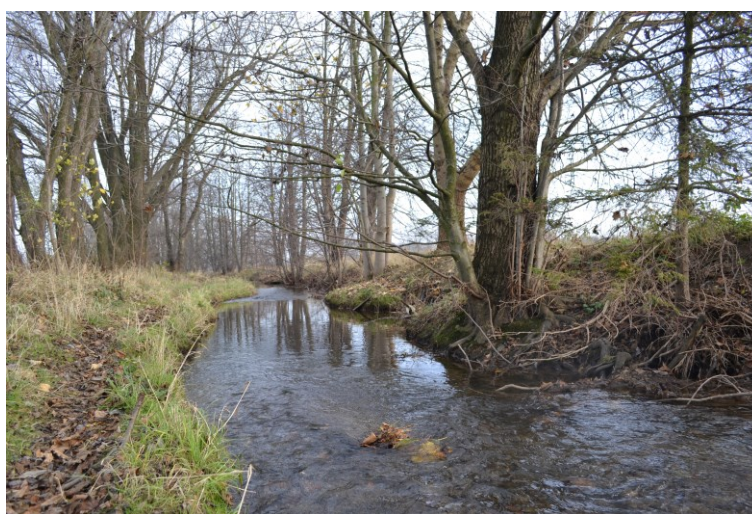
Obrázek 9 – Úsek SED_005 (Králová, 2014)

Trasa toku je v tomto úseku tvořena zákruty. Tvar údolí je mapovatelem zvolen jako plochý. Zahloubení koryta v podélném profilu převládá v rozmezí 1-2 m. Variabilita hloubek v příčném profilu je přirozeně nízká. Dnový substrát je tvořen štěrkem, pískem a prachem/bahnem. Liniová vegetace tvořila většinový podíl na obou březích. Výskyt mrtvého dřeva je ojedinělý, kompaktní shluky větví jsou klasifikovány jako kategorií střední výskyt. Na tomto úseku byl nalezen okus stromu od bobra evropského (*Castor fiber*). Charakter využití údolní nivy je na obou stranách klasifikován jako zemědělská plocha.

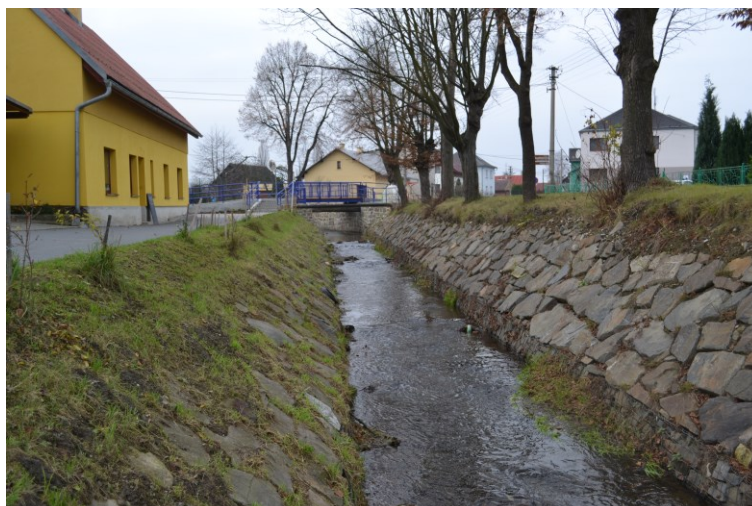
Obrázek 10 – Úsek SED_006 (Králová, 2014)

Na tomto úseku je trasa toku tvořena zákruty. Tvar údolí je neckovitý. Variabilita hloubek v příčném profilu je nízká z důvodu úpravy koryta, neboť se jedná o část toku, která protéká obcí Štítina. Upravenost břehů je z menší části tvořena zpřírodněným kamenným pohozem, z větší části se jedná o souvislou úpravu břehů, ústí zde 5 výpustí. Břehovou vegetaci tvoří z menší míry jednotlivé stromy a keře, většina břehů je ovšem bez vegetace. Využití údolní nivy je tvořeno intravilánem. Průchodnost inundačního území je značně omezená. V rámci mapování byly na vymezeném úseku zaznamenány 2 kusy invazního druhu křídlatky (*Reynoutria*).

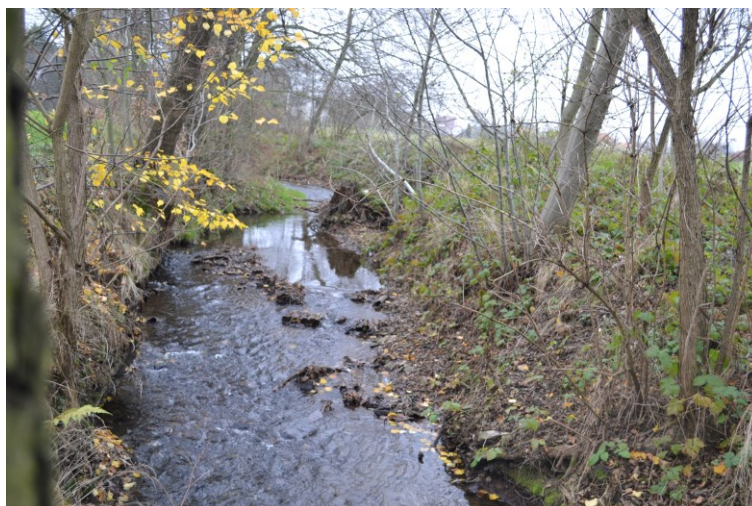
Obrázek 11 – Úsek SED_007 (Králová, 2014)

Tvar údolí, kterým protéká tato část toku, je neckovitý. Trasa toku je tvořena zákrutami. Břehy jsou bez známek úprav. Podélná průchodnost koryta je bez překážek. Zahloubení koryta v podélném profilu je převážně v rozmezí 1-2 m. Variabilita hloubek v příčném profilu je přirozeně nízká. Dnový substrát je tvořen kameny, štěrkem a pískem. Dno je bez známek úprav. Vypouštění je zde v počtu 2. Využití údolní nivy je na levém břehu tvořeno převážně intravilánem a na pravém břehu jak intravilánem, tak zemědělskou plochou.

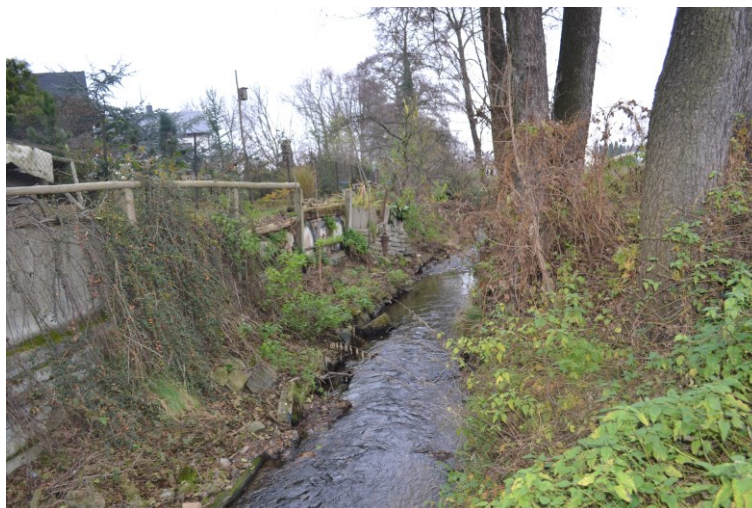
Obrázek 12 – Úsek SED_008 (Králová, 2014)

Pravý břeh je bez známek úprav. Dno je z 90% bez známek úprav, 10% je tvořeno betonem. Dnový substrát je tvořen kameny, štěrkem, pískem. Pravý břeh je lemován liniovou vegetací, levý břeh tvoří jednotlivé stromy a keře. Využití příbřežní zóny je na pravém břehu tvořeno zemědělskou plochou, na levé straně intravilánem. Dochází zde ke čtyřem vypouštáním.

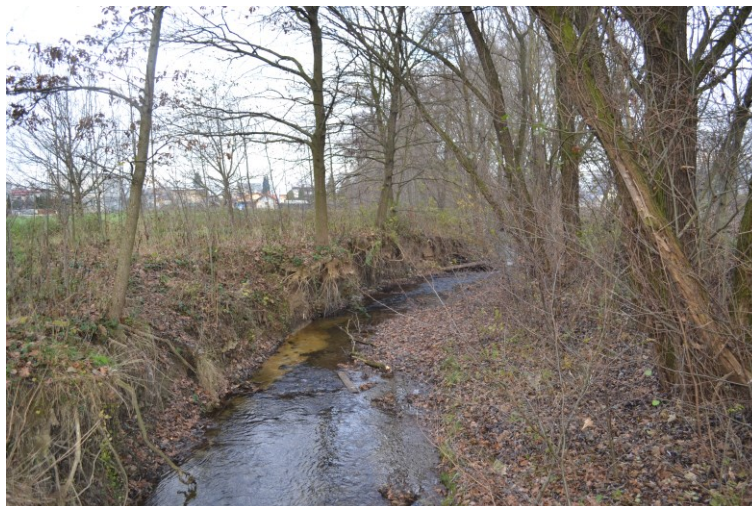
Obrázek 13 – Úsek SED_009 (Králová, 2014)

Údolí toku má neckovitý charakter. Tok je tvořen zákrutami. Podélná průchodnost koryta je bez překážek. Zhloubení ve středním rozsahu převládá v rozmezí 1-2 m. Variabilita je jak přirozená, tak střední. Dno je bez známek úprav. Z dnových substrátů převažují kameny, štěrk, písek je zde výskyt také pevného jílovitého dna z 10%. S postupným přibýváním kamenného substrátu se začíná měnit také charakter proudění, vyskytuje se zde kromě klouzavého proudu taky peřejnatý úsek. Břehy jsou bez známek úprav s drobnými břehovými nátržemi na levé straně, kde byl mapovatelem spatřen ledňáček říční (*Alcedo atthis*). Břehovou vegetaci tvoří liniové ohraničení stromů a keřů. Údolní niva je na pravé straně tvořena zemědělskou plochou. Levá strana je tvořena zemědělskou plochou a intravilánem.

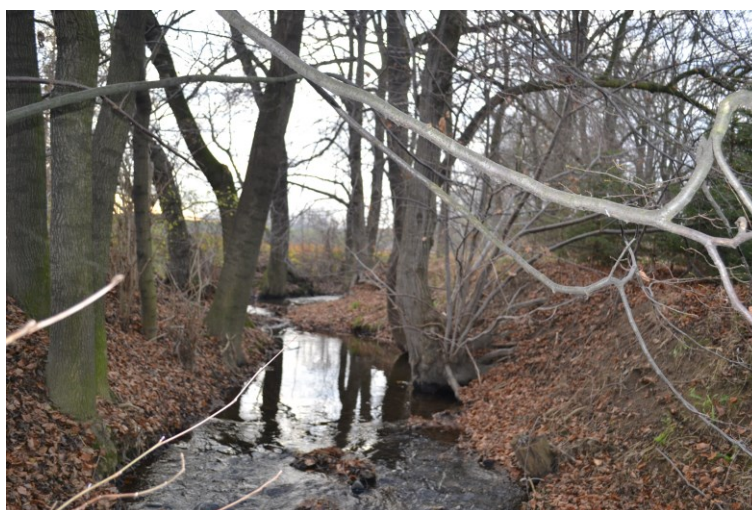
Obrázek 14 - Úsek SED_0010 (Králová, 2014)

Tvar údolí tohoto úseku je neckovitý. Trasa toku je zákrutovitá. Podélná průchodnost koryta je ovlivněna 2 překážkami v toku a to nízkými stupni s výškou nižší než 0,3 m. Zahloubení koryta v podélném profilu je v kategoriích 1-2 m rozsah střední a 2-4 m rozsah nízký. Variabilita hloubek v příčném profilu je z větší poloviny tohoto úseku střední. Úpravy dna jsou zde minimální. Dno je tvořeno kameny, štěrkem a pískem. Charakter proudění je na tomto úseku vymezen jako klouzavý, slapový a peřejnatý úsek. Břehy jsou na levé straně toku upraveny z 60 % a to zpřírodněným kamenným pohozením, kamenným pohozením a kamennou dlažbou. Pravý břeh je bez známek úprav. Břehová vegetace je na většině úseku liniová. Levou příbřežní zónu tvoří zemědělská plocha a v menší míře intravilán. Příbřežní zóna pravého břehu je tvořena zemědělskou plochou a lesem.

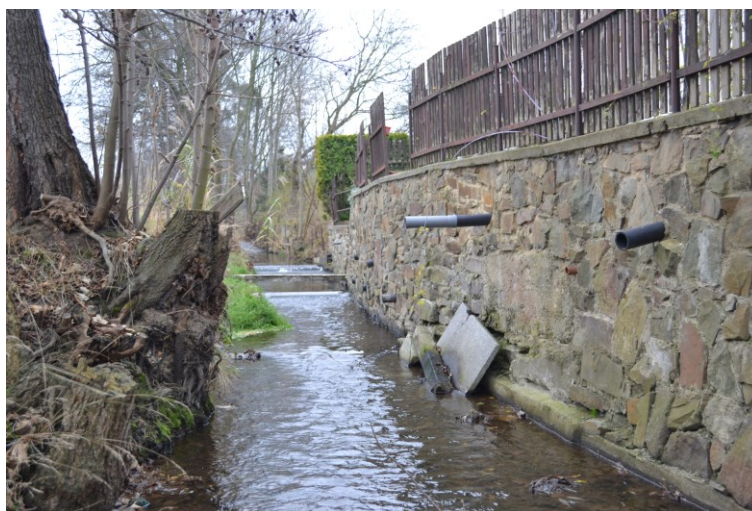
Obrázek 15 - Úsek SED_0011 (Králová, 2014)

Jedná se o přímý úsek, neckovitého charakteru. Vyskytují se zde 2 nízké stupně do 0,3 m a jeden stupeň s výškou v rozmezí 0,3-1 m. Charakter proudění je zde uveden jako klouzavý a v menší míře se zde vyskytuje také slapový proud. Zhloubení koryta v podélném profilu je ve středním rozsahu uvedeno v kategoriích 1-2 m a 2-4 m. Variabilita hloubek v příčném profilu je z 80% zastoupena v sekci nízka z důvodu úpravy koryta, zbylých 20% bylo přiřazeno kategorii přirozeně nízka. Dno je zpevněno převážně betonem a s tím související výskyt dnového substrátu byl uveden jako umělý substrát. V tomto úseku je do řeky Sedlinky zaústěno 7 výpustí. Ojediněle se zde vyskytují kompaktní shluky větví. Pravý břeh je zcela bez známek úprav, upravenost levého břehu je velice různorodá od vegetačního opevnění kulatinou, přes kamenný pohoz až po zpevnění břehu betonem. Pravý břeh údolní nivy je využíván pro zemědělství. Pro levý břeh je využití údolní nivy klasifikováno jako intravilán. Průchodnost inundačního území je na levém břehu omezená komunikací, která je vedená paralelně s korytem.

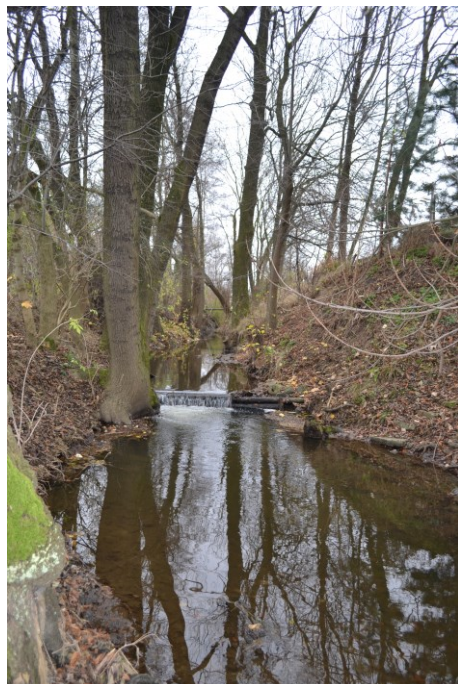
Obrázek 16 – Úsek SED_0012 (Králová, 2014)

nivy je levý břeh tvořen intravilánem obce Nové Sedlice a pravý břeh je tvořen zemědělskou plochou s výskytem roztroušené zástavby.

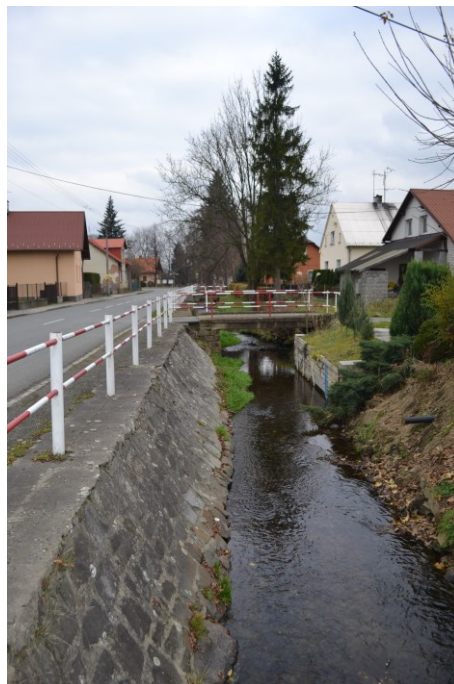
Obrázek 17 - Úsek SED_0013 (Králová, 2014)

Tvar údolí je klasifikován jako neckovitý. Tok je v daném úseku přímý. Vyskytují se zde 2 skluzy a 1 nízký stupeň s výškou nižší než 0,3 m. Zahloubení koryta je ve středním rozsahu stanoven u kategorií 0-1 a 1-2 m. Variabilita hloubek v příčném profilu je z 60% stanovená jako nízká z důvodu úprav koryta. Dno je tedy zpevněno betonem a kamenným pohozením, 40% připadá na kategorii: bez známek úprav. Dnový substrát je z 60% určen, jako umělý. Kompaktní shluky větví se zde vyskytují ojediněle. Pravý břeh je z hlediska upravenosti jen mírně upraven, tedy ze 40%, kdy je tvořen kamennou dlažbou, zatravněním či z 10% souvislou úpravou. Levý břeh je upraven po celé délce různým typem zpevnění. Údolní nivu tvoří intravilán obce Nové Sedlice. Průchodnost inundačního území je na levé straně ovlivněna komunikací, která vede paralelně s korytem po celé jeho délce.

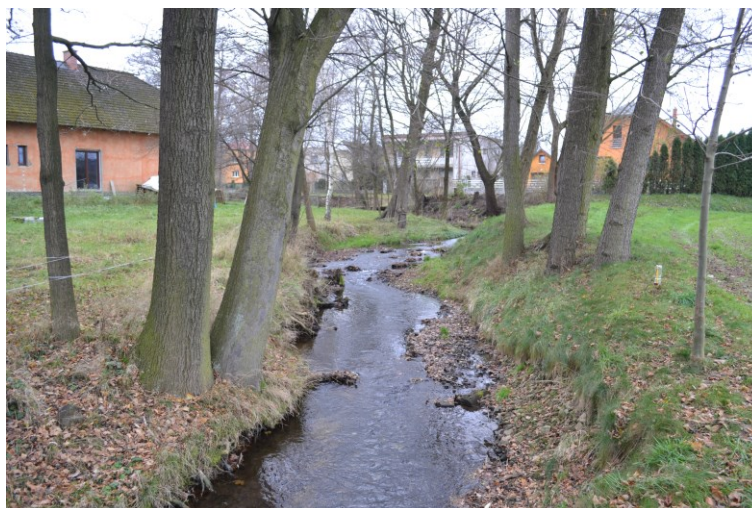
Obrázek 18 - Úsek SED_0014 (Králová, 2014)

Údolí tohoto úseku má neckovitý charakter. Trasa toku je tvořena zákrutami. Podélná průchodnost koryta je bez překážek. Zahloubení koryta v podélném profilu je nejvíce zastoupeno v kategorii 1-2 m. Variabilita hloubek v příčném profilu je stanovena jako přirozeně nízká. Dno bylo určeno bez známek úprav. Dnový substrát byl tvořen kameny, štěrkem a pískem. Proudění zde bylo vymezeno do kategorií klouzavý, slapový a peřejnatý úsek. Vypouštění je do tohoto úseku stanoveno počtem 3. Mrtvé dřevo se zde vyskytuje ojediněle, kompaktní shluky větví jsou již v kategorii střední výskyt. Levý břeh je zcela bez známek úprav, jen 10% tvoří zpřírodněný kamenný pohoz. Pravý břeh je z 50% tvořen kamenným pohozem a z 50% bez známek úprav. Převládající břehová vegetace je u obou břehů stanovena jako přerušované pásy vegetace. Z hlediska využití údolní nivy je pravá část toku tvořena roztroušenou zástavbou s 10% zastoupením pastvin a levou část tvoří intravilán a zemědělská plocha. Průchodnost inundačního území je na levém břehu ovlivněná komunikací, která z 50% vedla paralelně s korytem.

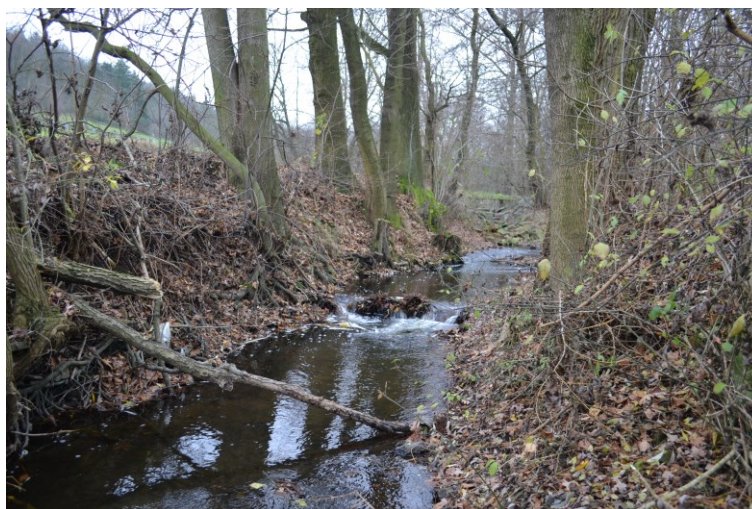
Obrázek 19 - Úsek SED_0015 (Králová, 2014)

Tvar údolí úseku je neckovitý. Průběh toku úseku je zákrutový. Vyskytují se zde 2 nízké stupně s výškou do 0,3 m, z toho oba jsou pouze dočasnými překážkami. Zhloubení podélného profilu bylo ve středním rozsahu určeno u kategorie 2-4 m. Převládala střední variabilita hloubek v příčném profilu. Dno je bez známek úprav a dnový sediment je klasifikován jako kameny, štěrky, písek. Proudění je stanoveno jako klouzavé, slapové a peřejnaté. Pravý břeh je bez známek úprav, levý tvoří z 10% zpřírodněný kamenný pohoz, jinak také bez známek úprav. Břehová vegetace je u obou břehů liniová. Údolní niva je na pravém břehu tvořena pastvinou a na levém zemědělskou plochou. Vyskytují se zde v nízkém rozsahu břehové nátrže a břehové akumulace na obou březích toku.

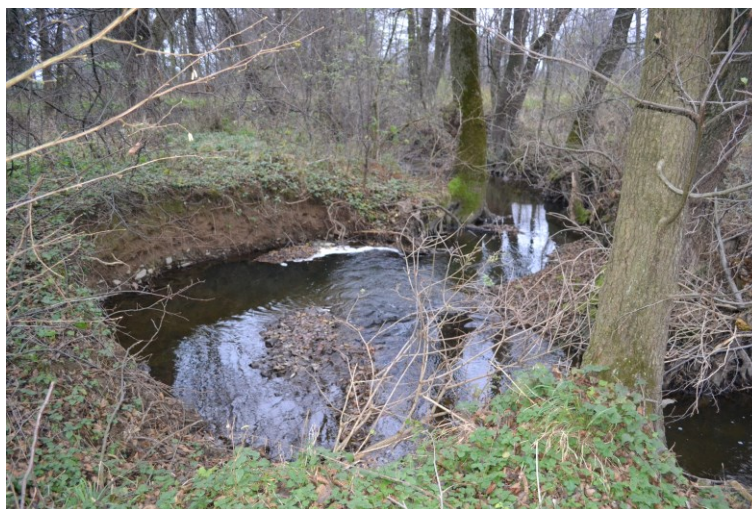
Obrázek 20 - Úsek SED_0016 (Králová, 2014)

Tento tok je klasifikován jako meandrující s neckovitým tvarem údolí. Vyskytují se zde 2 nízké stupně nižší než 0,3 m, které byly ovšem dočasného charakteru. Výskyt skluzů je zde také zastoupen, v počtu 3. Zhloubení koryta v podélném profilu je se středním rozsahem stanoveno v rozmezí hodnot 1-2 m a 2-4 m. V příčném profilu převažuje střední variabilita hloubek. Dno je bez známek úprav a je tvořeno kamenitým, štěrkovitým a bahnitým substrátem. Hojně se zde vyskytují struktury dna jako lavice, ostrovy, mělčiny, tůň. Tok je převážně perejnatého typu proudění. Se středním výskytem je zde zastoupeno mrtvé dřevo a kompaktní shluky větví v korytě. Břehová vegetace je tvořena liniovým zastoupením typickými lužními stromy. Ve středním rozsahu se zde vyskytují na obou březích drobné břehové nátrže a břehové akumulace. Využití údolní nivy na levém břehu je stanoveno jako zemědělská plocha a plochy ponechané přirozené sukcesi, pravá strana je charakteristická pastvinami a rovněž plochami ponechanými přirozené sukcesi. Na levém břehu byl mapovatelem zaznamenán výskyt jednoho kusu invazní rostliny pryšec skočcový (*Euphorbia lathuris*), viz obrázek (Obrázek 21).

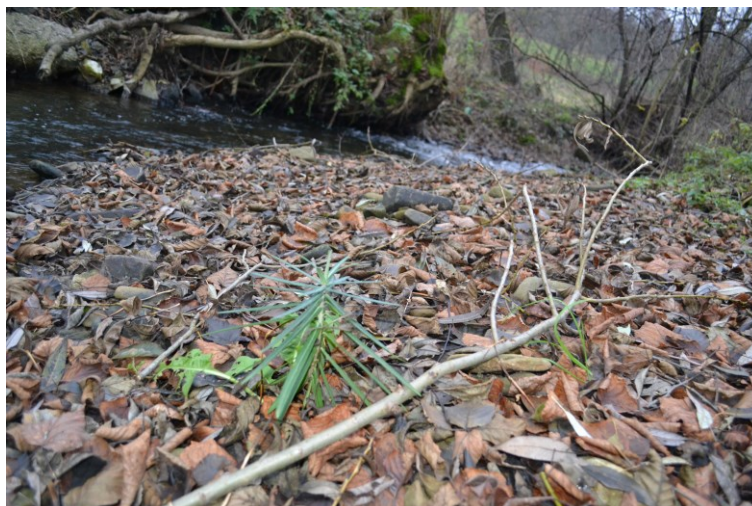
Obrázek 21 – Pryšec skočcový (*Euphorbia lahturis*) na úseku SED_0016 (Králová, 2014)

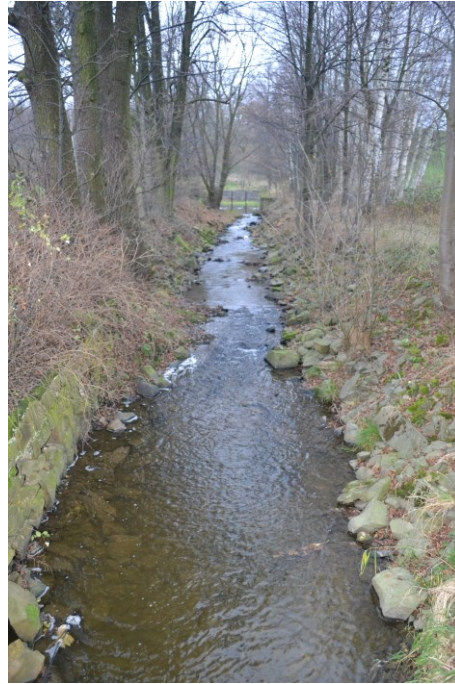
Obrázek 22 - Úsek SED_0017 (Králová, 2014)

Jedná se o úsek neckovitého charakteru. Trasa toku je stanovena jako přímá. Podélná průchodnost koryta je bez překážek. Zahloubení koryta v podélném profilu je středním rozsahem u rozmezí 1-2 m a 2-4 m. Variabilita hloubek v příčném profilu je přirozeně nízká. Dno je zpevněno kamenným pohozením. Dnový substrát je zde zastoupen kameny, štěrkem, pískem, bahnem i umělým substrátem. Mrtvé dřevo a shluky větví se zde vyskytují ojediněle. Břehy jsou na obou stranách tvořeny z 60% zpřírodněným kamenným pohozením, levý břeh je ještě upraven kamennou dlažbou, jinak jsou břehy bez známek úprav. Největší zastoupení břehové vegetace tvoří liniová vegetace, na kterou navazují přerušované pásy vegetace. Údolní niva je na pravém břehu tvořena z 80% roztroušenou zástavbou a z 20% zemědělskou plochou. Levá strana je z 80% využita jako zemědělská plocha a 20% tvoří plochy ponechané přirozené sukcesi.

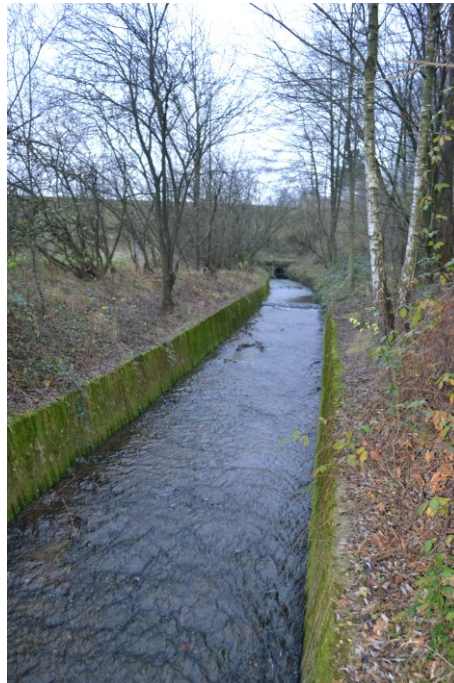
Obrázek 23 - Úsek SED_0018 (Králová, 2014)

Tento úsek se nachází před vodní plochou Sedlinka. Má charakter přímého úseku, neckovitého tvaru. Jsou zde 4 propustky a jeden stupeň s výškou nižší než 0,3 m. Variabilita hloubek je nízká z důvodu úpravy koryta. Po celé délce je dno upraveno betonem. Vyskytuje se zde pouze klouzavý proud. Umělý substrát tvoří veškerý dnový substrát. Z hlediska upravenosti břehů spadá pravý i levý břeh do kategorie souvislá úprava profilu. Břehová vegetace zde ubývá zejména na levé straně břehu. Pravá strana je z 80% tvořena liniovou vegetací, zbylých 20% je bez vegetace. Levá strana je tvořena liniovou vegetací, přerušovanými pásy vegetace, jednotlivými stromy a keři i břehy bez vegetace.

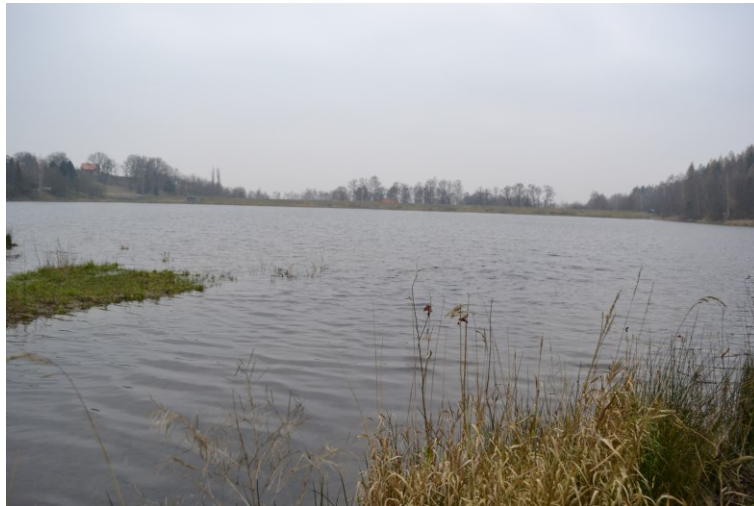
Obrázek 24 - Úsek SED_0019 (Králová, 2014)

Tento úsek je charakteristický tím, že se zde vyskytuje vodní plocha, uváděná jako přehrada. Pozorovaný úsek se tedy hodnotí jako samotná vodní plocha přehrady. Vzhledem k tomu, že v případě výskytu takového vodního útvaru nejsou v metodice uvedeny hodnotící postupy, byly jednotlivé parametry hodnoceny standardně dle formuláře. Trasa toku je tedy zvolena jako přímý úsek. Dnový substrát nebylo možné určit, ale předpokládá se, že dno tvoří splaveniny, jako je štěrk, písek a bahno. Břehy jsou souvisle upraveny kamenným pohozem. Břehová vegetace je tvořena jednotlivými stromy a keři, travobylinnou vegetací, vyskytují se zde i úseky bez břehové vegetace. Údolní nivu na pravé straně tvoří intravilán a levou stranu lesní porost. Průchodnost inundačního území je ovlivněná komunikací na pravé straně, po celé délce hráze.

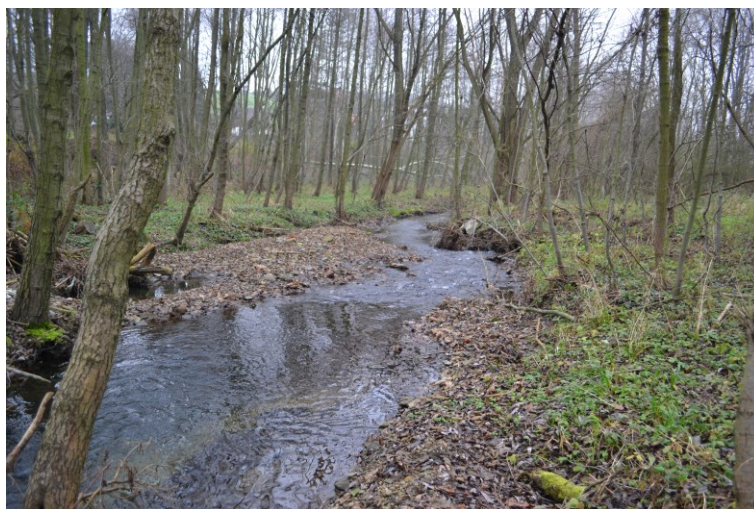
Obrázek 25 - Úsek SED_0020 (Králová, 2014)

Úsek je tvořen zákrutami. Tvar údolí spadá do kategorie asymetrický. Podélná průchodnost koryta je bez překážek. Zahloubení koryta v podélném profilu se středním rozsahem bylo stanoveno u hloubek 0-1 m a 1-2m. Variabilita hloubek v příčném profilu je z větší poloviny stanovena jako přirozeně nízká. Dno je bez známek úprav. Kameny, štěrk písek tvořily dnový substrát. Jedná se o perejnatý úsek s výskytem slapového a klouzavého proudu. Hojně se zde vyskytují lavice a ostrovy v toku. Ojedinělý výskyt je u mrtvého dřeva a kompaktního shluku větví. Břehy jsou bez známek úprav. Z hlediska stability břehů se zde vyskytovaly drobné břehové nátrže a břehové akumulace na obou březích. Údolní nivu tvoří na obou stranách toku mokřad.

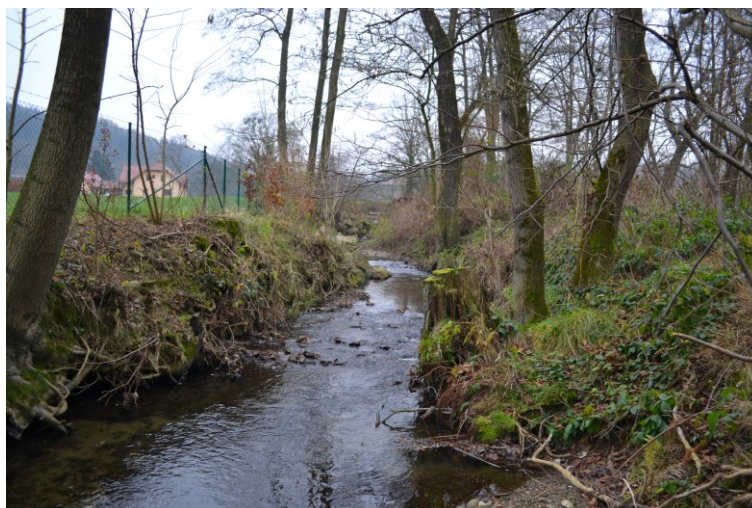
Obrázek 26 - Úsek SED_0021 (Králová, 2014)

Tvar údolí úseku je neckovitý. Trasa toku má charakter zákrut. Nejsou zde žádné překážky v korytě. Z hlediska zahloubení převažuje zahloubení v hloubce 1-2 m. Jako přirozeně nízká je klasifikována variabilita hloubek v příčném profilu. Dno je bez známek úprav. Dnový substrát zde tvoří kameny, štěrk a písek. Z dnových struktur se zde vyskytují lavice i ostrovy. Ojedinělý je stanoven parametr mrtvé dřevo v korytě. Levý břeh je zcela bez známek úprav, pravý je na rozdíl od něj tvořen ze 40% kamenným pohozem. Liniovou vegetaci tvoří levý břeh, pravá strana krom liniové vegetace se vyznačuje navíc přerušovanými pásy vegetace a jednotlivými stromy a keři. Údolní niva je z hlediska využití na pravé straně tvořena roztroušenou zástavbou s malým podílem zastoupení zemědělské plochy. Levá strana je tvořena z 90% plochou ponechanou přirozenému vývoji a zbylé procento tvoří roztroušená zástavba.

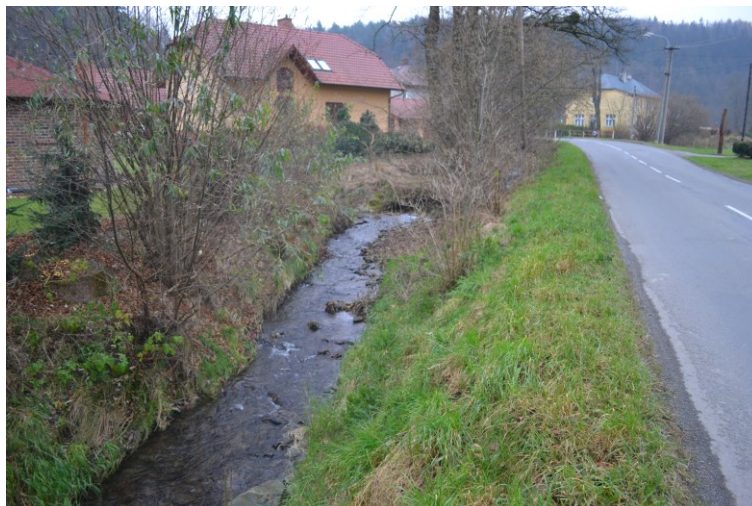
Obrázek 27 - Úsek SED_0022 (Králová, 2014)

Na tomto úseku je trasa toku zvolena jako přímý úsek s neckovitým tvarem údolí. Podélná průchodnost koryta je ovlivněna nízkým stupněm do 0,3 m a výskytem 1 propustku. Zahloubení koryta je v kategoriích 1-2 m a 2-4 m. Variabilita hloubek je na celém úseku stanovena jako přirozeně nízká. Dno je bez známek úprav. Vyskytují se zde kameny, štěrk a písek. Upravenost břehů na obou stranách je z 70%. Pravý břeh je zpevněn kamenným pohozem a kamennou dlažbou a levý břeh zpřírodněn kamenným pohozem. Využití údolní nivy tvoří na pravé straně intravilán a na levé straně intravilán a zemědělská plocha. Průchodnost inundačního území je ovlivněna komunikací na levé straně.

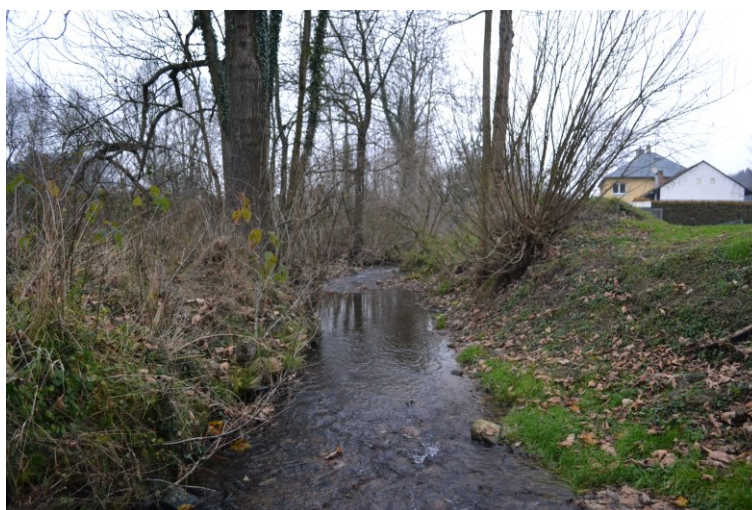
Obrázek 28 - Úsek SED_0023 (Králová, 2014)

Tvar údolí úseku je neckovitého charakteru, z hlediska trasy toku jsou zde zákruty. Zahlobení je rovněž ve dvou kategoriích a to 1-2 m a 2-4 m. Variabilita hloubek je stanovena na 60% jako střední a 40% jako přirozeně nízká. Dno je bez známek úprav s dnovým substrátem tvořeným kameny, štěrkem a pískem. Proudění je klouzavé, slapové a peřejnaté. Z hlediska struktury dna se zde vyskytují lavice a tůňe. Je zde ojedinělý výskyt mrtvého dřeva a střední výskyt kompaktního shluku větví. Břehy jsou bez známek úprav. Břehovou vegetaci na obou stranách tvoří liniová vegetace v kombinaci s přerušovanými pásy vegetace. Údolní niva je na prvním břehu tvořena zemědělskou plochou a na levé straně zemědělskou plochou, intravilánem a lesem. Ve středním rozsahu se zde vyskytují břehové nátrže a břehové akumulace na obou stranách toku.

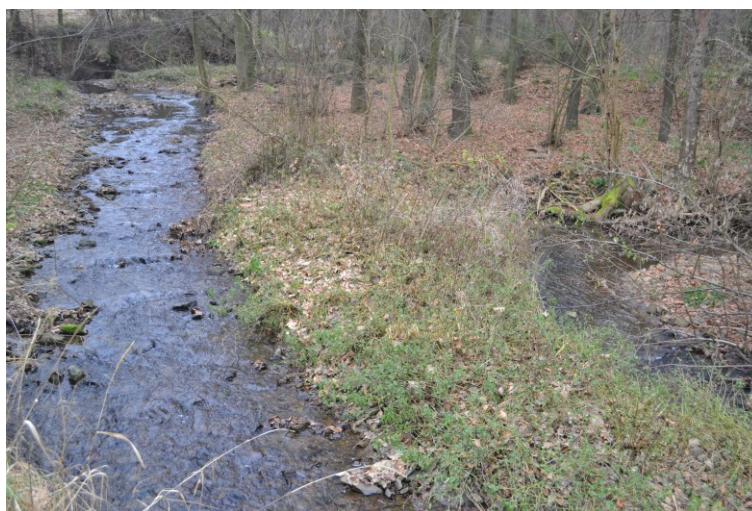
Obrázek 29 – Úsek SED_0024 (Králová, 2014)

Na úseku SED_0024 se vyskytuje meandrující tok, jehož údolí je neckovitého charakteru. Podélná průchodnost koryta je narušena nízkým stupněm s výškou nižší než 0,3 m, který je ovšem pouze dočasného charakteru. Zhloubení koryta je středního rozsahu u rozmezí hloubek 0-1 m, 1-2 m a nízkého rozsahu u 2-4 m. Variabilita zhloubení v příčném profilu je střední z 80 % a přirozeně nízká z 20 %. Dno je bez známek úprav a je tvořeno kameny, štěrkem a pískem. Charakter proudění byl klasifikován jako peřejnatý úsek, slapový proud, klouzavý proud a tůň. Z hlediska struktury dna se zde vyskytují lavice, ostrovy, mělčiny a tůň. Břehy jsou bez známek úprav. Na pravé straně je břehová vegetace tvořena převážně přirozeným lesem, 30% připadá na kategorii liniová vegetace a přerušované pásy vegetace. Levou stranu břehu tvoří přirozený les. Vlivem toho, že se jedná o meandrující tok, vyskytují se zde ve střední míře na obou březích střední břehové nátrže a břehové akumulace, a na pravé straně dokonce rozsáhlé břehové nátrže nad 5 m (Obrázek 30). V lese jsou také znatelné bývalá koryta toku.

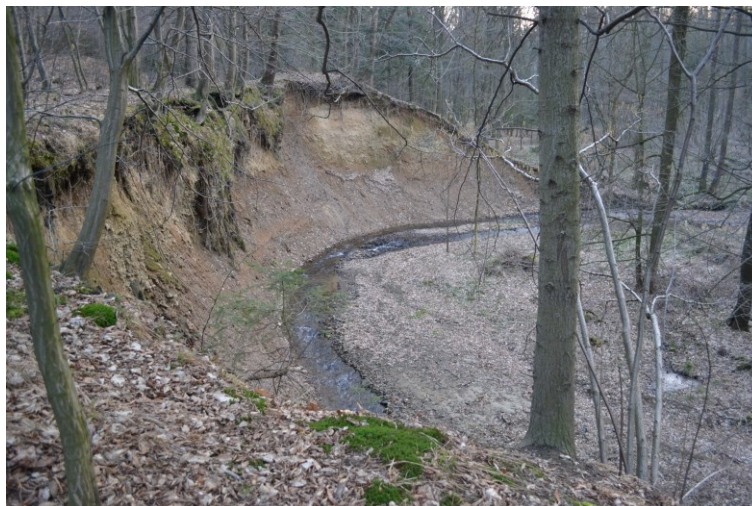
Obrázek 30 – Rozsáhlá břehová nátrž na úseku SED_0024 (Králová, 2014)

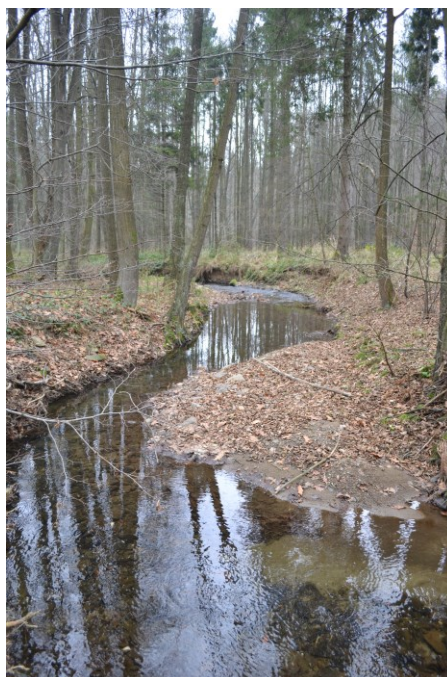
Obrázek 31 – Úsek SED_0025 (Králová, 2014)

Charakter údolí je neckovitého tvaru. Vodní tok je tvořen zákrutami. Podélnou průchodnost ovlivňuje nízký stupeň s výškou do 0,3 m a 1 propustek. Variabilita hloubek je převážně přirozeně nízká. Dno je bez známek úprav. Dnový substrát je tvořen kameny, štěrkem, pískem a z 10 % také skalním podložím. Charakter proudění je určen jako peřejnatý, slapový a klouzavý. Struktury dna tvoří lavice, ostrovy, mělčiny, tůně. Břehy jsou bez známek úprav. Břehovou vegetaci tvoří na pravém i levém břehu přirozený les. Využití údolní nivy je charakterizováno jako les. Vyskytují se zde drobné břehové nátrže a břehové akumulace na obou stranách vodního toku Sedlinka.

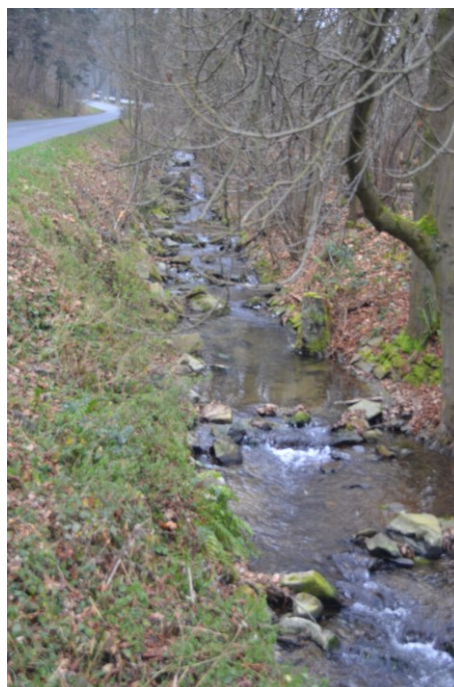
Obrázek 32 – Úsek SED_0026 (Králová, 2014)

Tvar údolí úseku je zákrutový. Má neckovitý tvar údolí. Vyskytuje se zde jeden propustek. Zahloubení koryta v podélném profilu je ve dvou kategoriích 1-2 m a 2-4 m, ve středním rozsahu zahloubení. Variabilita hloubek v příšném profilu je přirozeně nízká a nízká z důvodu úpravy koryta. Dno je ze 70% bez známek úprav, 30% tvoří zpevnění dna kamennou dlažbou a kamenným pohozem. Dno tvoří kameny, štěrk, písek a umělý substrát. Je zde jedno vypouštění. Z hlediska struktury dna se zde vyskytují z 50% lavice a ostrovy. Mrtvé dřevo v korytě není zastoupeno, vyskytují se zde pouze kompaktní shluky větví v ojedinělém výskytu. Pravý břeh je upraven z 30% zpřírodněným kamenným pohozem, levý břeh je z 50% zpevněn kamennou dlažbou a betonem. Břehová vegetace je u pravého břehu tvořena přirozeným lesem, přerušovanými pásy vegetace, jednotlivými stromy a keři a vyskytují se zde také břehy bez vegetace. Levý břeh tvoří přerušované pásy vegetace, jednotlivé stromy keře a 20 % připadá na břehy bez vegetace. Údolní niva je z hlediska využití na pravém břehu tvořena lesem s 20 % podílem louky a na levé straně je tvořena vodní plochou, zemědělskou plochou a intravilánem. Průchodnost inundačního území je ovlivněna na pravé straně z 80 % výstavbou komunikace.

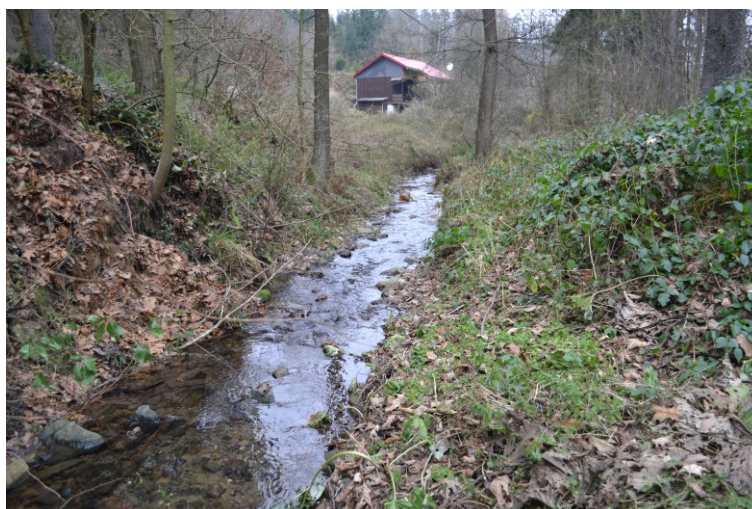
Obrázek 33 - Úsek SED_0027 (Králová, 2014)

profilu je v kategoriích 0-1 m a 1-2 m. Variabilita hloubek v příčném profilu je převážně přirozeně nízká. Dno je bez známek úprav a dnový substrát je tvořen kameny, štěrkem a pískem. Výskyt lavic a ostrovů je na úseku vymezen z 50%. Ojediněle se zde vyskytuje mrtvé dřevo a kompaktní shluky větví. Pravý břeh je zcela bez známek úprav, levý břeh je z 20% upraven kamenným pohozem. Oba břehy jsou z hlediska břehové vegetace okolo 50% tvořeny přirozeným lesem. Údolní niva je z hlediska využití tvořena z 80% na obou březích lesem a z 20% na pravé straně loukou a 20% na levé straně roztroušenou zástavbou. Průchodnost inundačního území není ovlivněna.

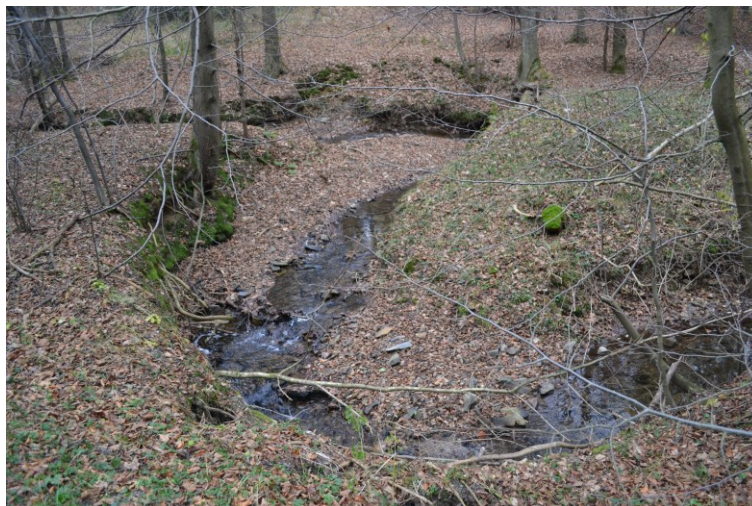
Obrázek 34 - Úsek SED_0028 (Králová, 2014)

Úsek je tvořen neckovitým tvarem údolí s meandrujícím typem toku. Zahloubení koryta se ve středním rozsahu týká kategorií 0-1 m a 1-2 m. Variabilita hloubek v příčném profilu je z 70% přirozeně nízká a z 30% středního charakteru. Dno je bez známek úprav a je tvořeno balvany, kameny, štěrkem a pískem. Jedná se o peřejnatý úsek a charakterem slapového a klouzavého proudění. Vyskytují se zde dnové struktury jako lavice, ostrovy a mělčiny. Kompaktní shluky větví jsou zde z hlediska výskytu ve střední kategorii, výskyt mrtvého dřeva je zde ojedinělý. Břehy jsou bez známek úprav. Břehovou vegetaci stejně tak jako využití údolní nivy tvoří přirozený les. Jsou zde pozůstatky bývalých koryt toku. Vyskytují se zde drobné břehové nátrže a břehové akumulace ve středním rozsahu na obou stranách břehů.

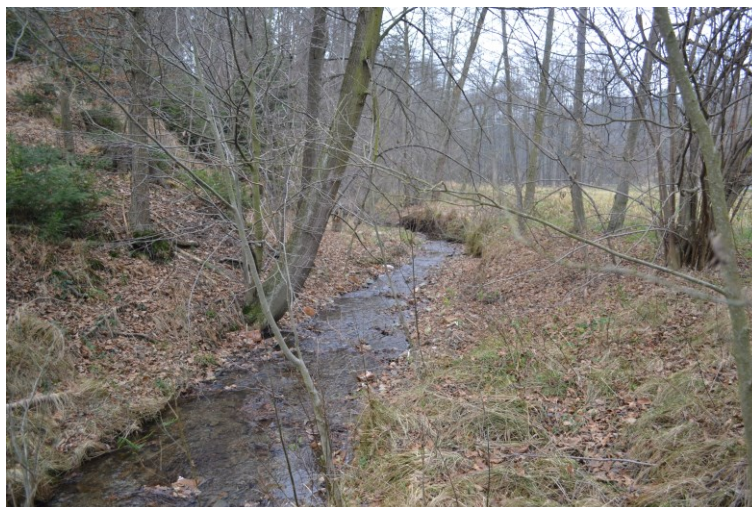
Obrázek 35 - Úsek SED_0029 (Králová, 2014)

Pro tento úsek jsou typické zákruty. Tvar údolí je neckovitého charakteru. Variabilita hloubek je z 90% přirozeně nízká, střední je pouze z 10%. Dno je rovněž bez známek úprav. Dnový substrát je tvořen skalním podložím z 10%, balvany také z 10%, zbytek připadá na kameny, štěrk a písek. Charakter proudění je na tomto úseku zvolen jako peřejnatý, slapový a klouzavý. Struktury dna jsou z 60% tvořeny lavicemi, ostrovy a mělčinami. Břehy jsou bez známek úprav. Z hlediska břehové vegetace je pravý břeh tvořen z 80% liniovou vegetací a z 20% je bez známek úprav, levou stranu tvoří přirozený les. Využití údolní nivy je na pravé straně tvořeno lesem a na levé se vyskytuje louka. Průchodnost inundačního území po celé délce pravého břehu ovlivňuje vystavěná komunikace. Jsou zde drobné břehové nátrže a břehové akumulace na obou stranách toku.

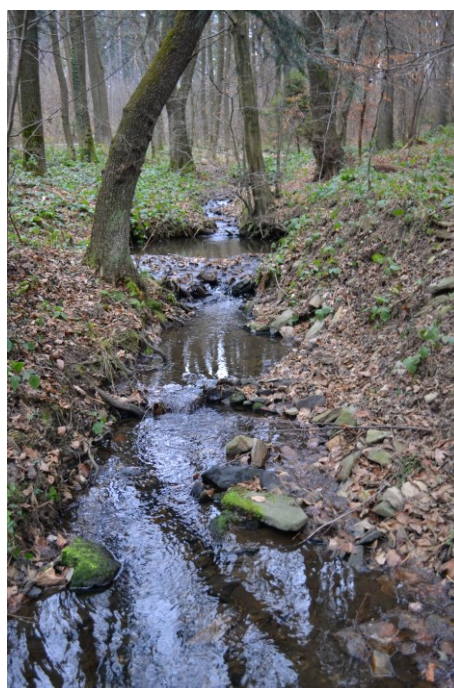
Obrázek 36 - Úsek SED_0030 (Králová, 2014)

Úsek protéká údolím neckovitého tvaru. Trasa toku je tvořena zákruty. Nacházejí se zde 2 propustky a jeden stupeň s výškou v rozmezí hodnot 0,3-1 m. Z hlediska zahloubení koryta v podélném profilu se na tomto úseku se středním rozsahem vyskytuje zahloubení v rozsahu 0-1 m a 1-2 m. Z 60% je různorodost hloubek v příčném profilu přirozeně nízká, 40% je přiřazeno střední variabilitě hloubek. Dno je bez známek úprav. Z dnových substrátů se zde vyskytují: balvany, kameny, štěrk a písek. Charakter proudění vykazuje známky peřejnatého úseku s klouzavým, slapovým proudem a s 20 % výskytem tůní. Z typů struktur dna se zde vyskytují lavice, mělčiny, tůně. Mrtvé dřevo a vývraty v korytě se zde vyskytují v kategorii střední, tedy v rozmezí 6-20 výskytů, kompaktní shluky větví jen ojediněle. Břehy jsou zcela bez známek úprav. Břehovou vegetaci stejně tak jako využití údolní nivy tvoří přirozený les. V tomto lese byly viditelné bývalé pozůstatky koryt. Z hlediska stability břehů se zde vyskytují drobné břehové nátrže a břehové akumulace. Vyskytuje se zde komunikace na pravém břehu, která z 60% ovlivňuje průchodnost inundačního území.
